MONTAGEANLEITUNG

Artikelnummer: 20422270
Ausgabestand: md.03/2024

Trenngitter Masterline

Fahrzeugtyp: VW Passat Variant
Modelljahr: ab Bj. 2024 -
Typ: B9
Position: hinten oberhalb der Rücksitze
Ausführung: 40 x 40 mm Stahlmasche
Besonderheiten: passend mit und ohne Panoramaschiebedach

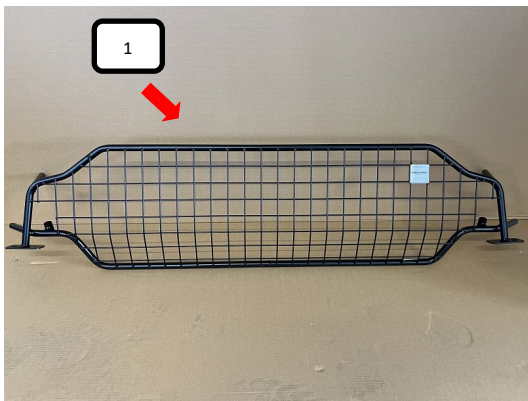
Bild 1

Trenngitter

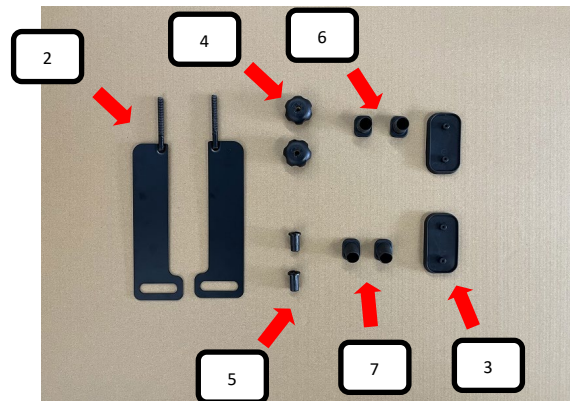
Bild 2

Montagesatz

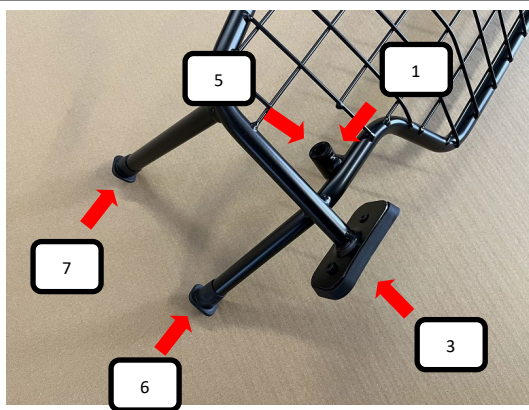
Bild 3

Kunststoffhülse (Pos. 5) in das Trenngitter (Pos. 1) und Gummiauflage groß (Pos. 3), Gummifuß gerade (Pos. 6) sowie Gummifuß 25° (Pos. 7) in das Trenngitter (Pos. 1) stecken.

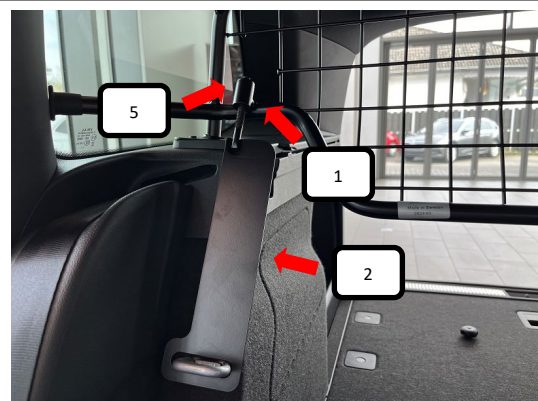
Bild 4

Trenngitter (Pos. 1) von hinten aus an die C-Säule führen und dort platzieren. Jetzt das Trenngitter (Pos. 1) leicht anheben und von unten den Gewindehaken L + R (Pos.2) durch die Kunststoffhülse (Pos. 5) und das Trenngitter (Pos. 1) schieben. Nun den unteren Bereich des Gewindehaken L + R (Pos. 2) über die Rücksitzbankarretierung führen.

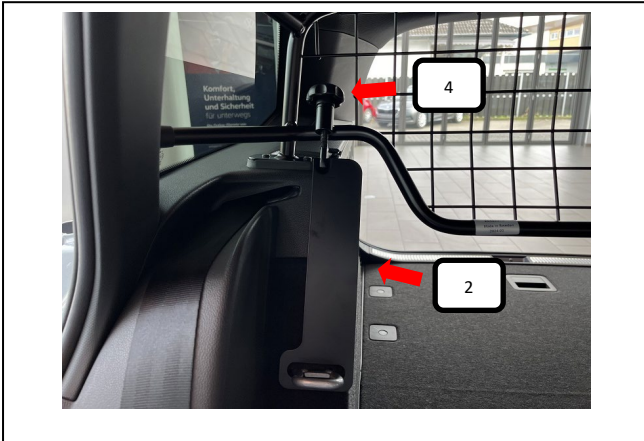
Bild 5

Jetzt die Rändelmutter gewölbt (Pos. 4) auf den Gewindehaken L + R (Pos. 2) aufschrauben und festziehen.

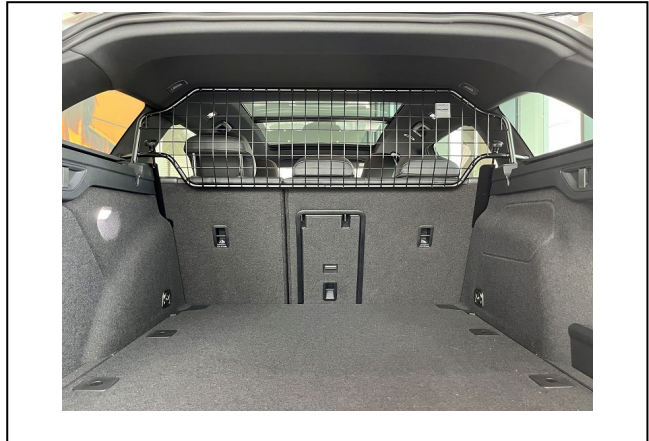
Bild 6

Trenngitter im montierten Zustand.

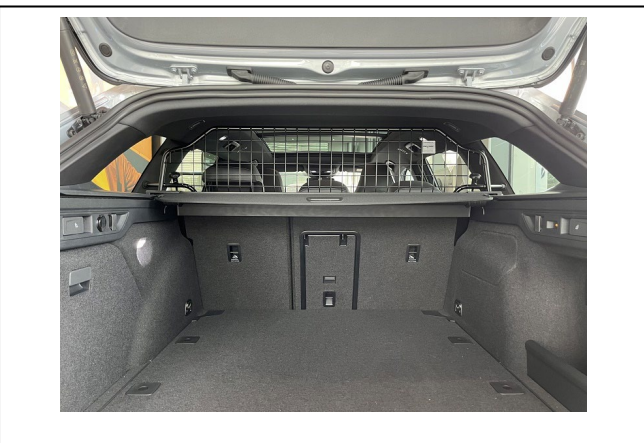
Bild 7

Trenngitter im montierten Zustand und eingesetztem Abdeckrollo.
